القاهرة التاريخية  
HISTORIC CAIRO

رحلة مع  
أسبلة القاهرة

سبیل و کتاب  
السلطان قایتبای

سبیل و کتاب  
خلیل افندی المقاطعجی

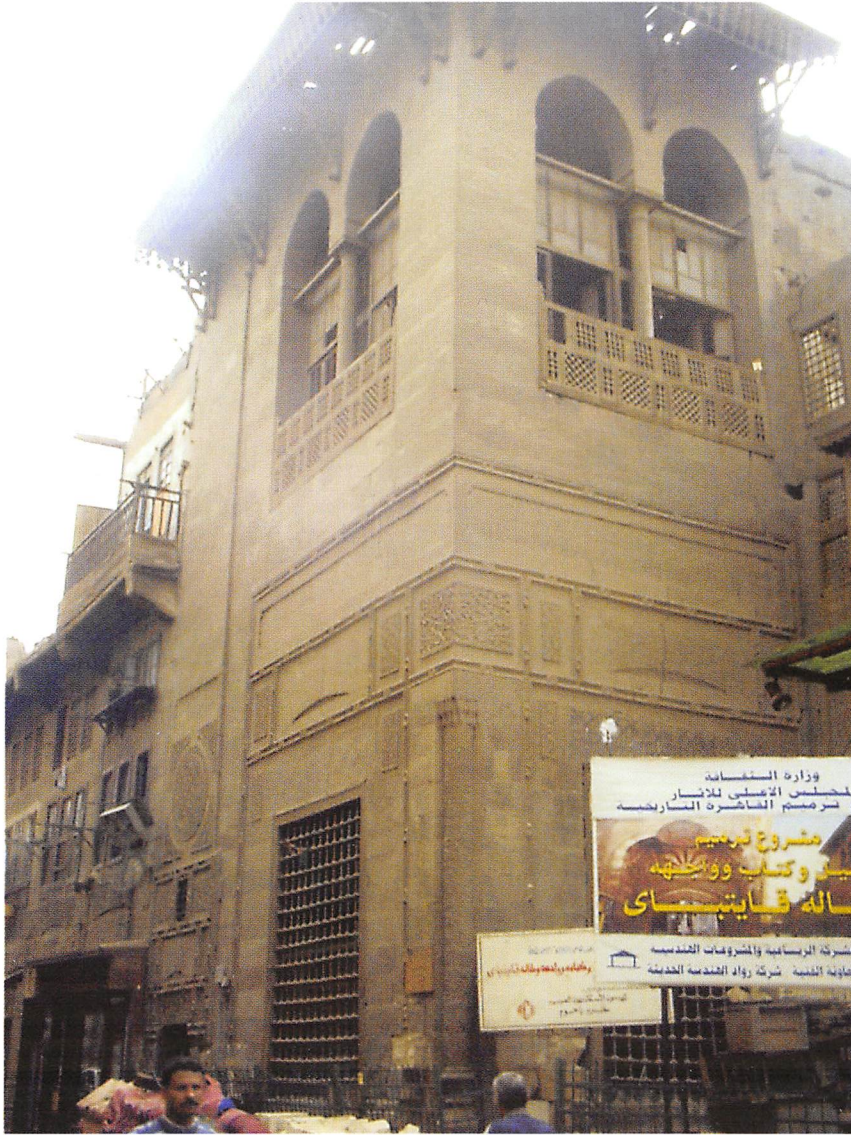
واجهتي سبيل قايتباي قبل الترميم

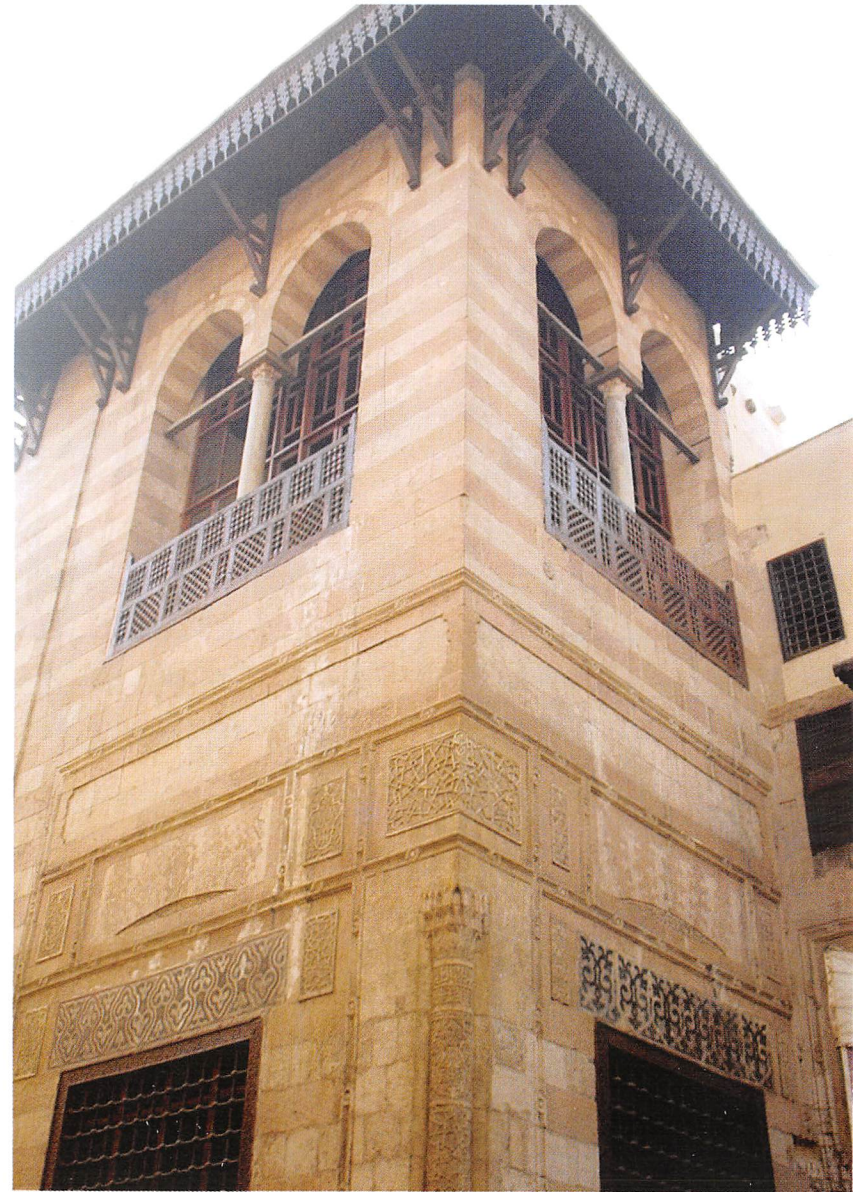
أحجار واجهتي السبيل بعد الترميم

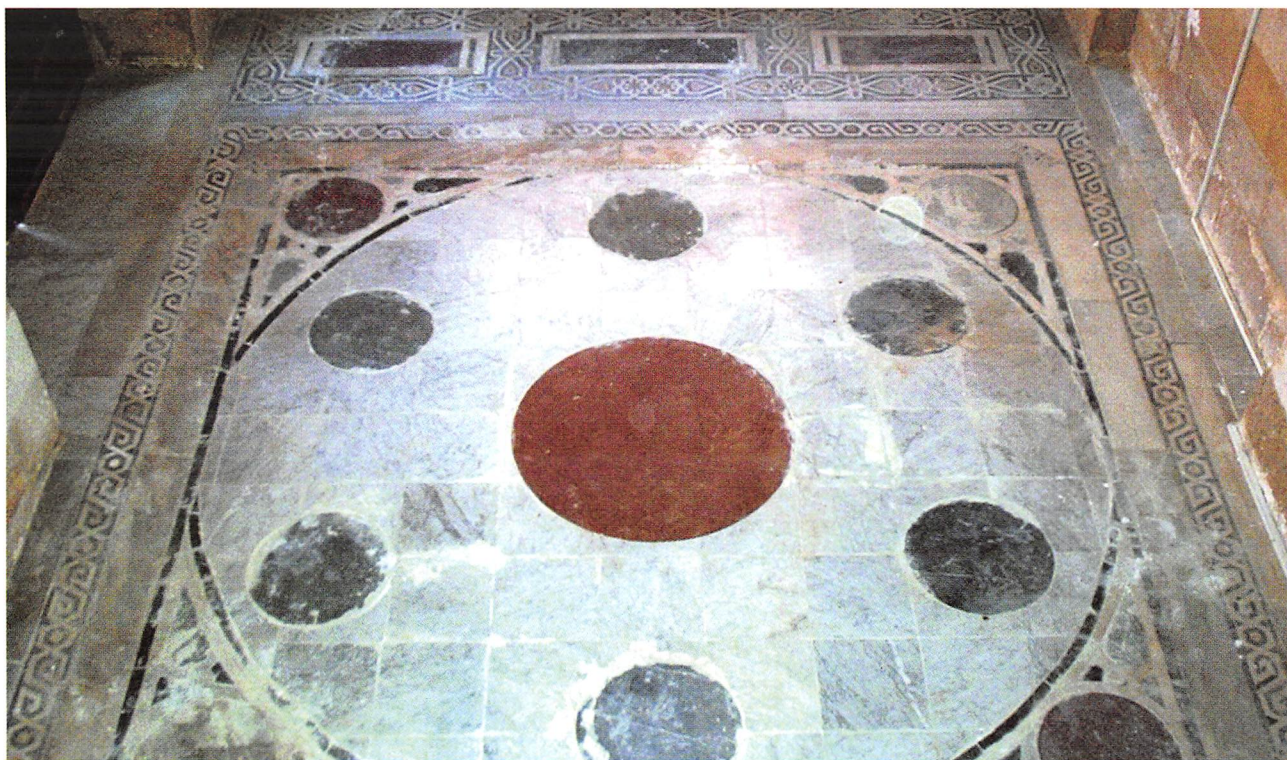
الأرضية الرخامية بعد الترميم

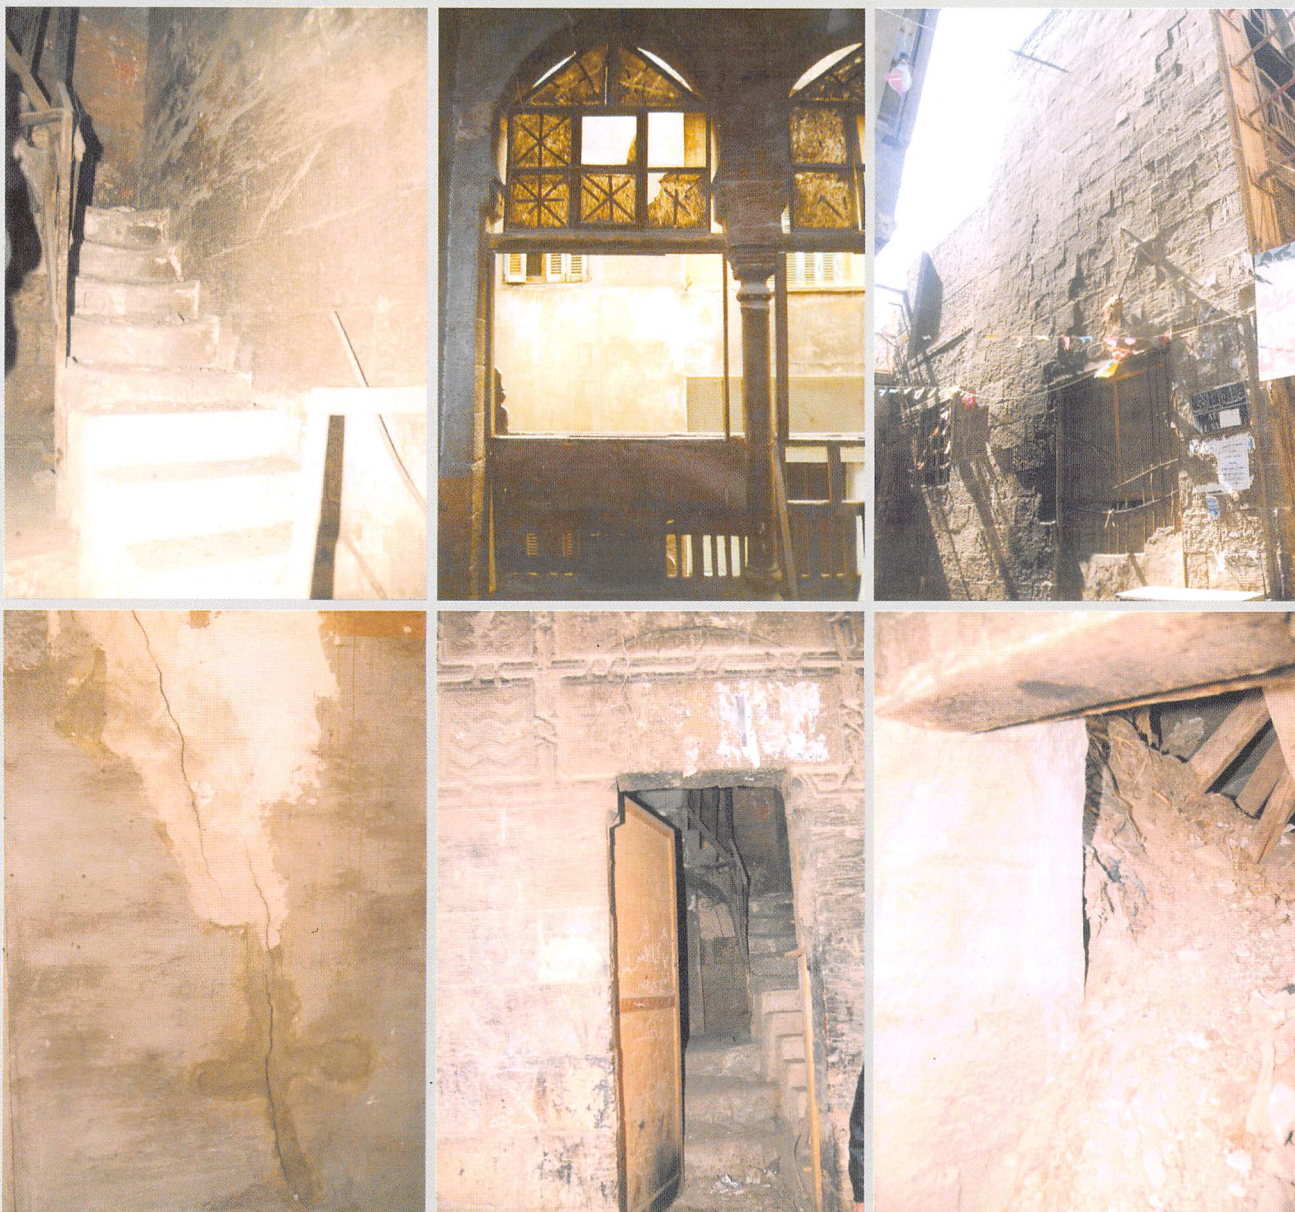
مظاهر التدهور بالسييل والكتاب

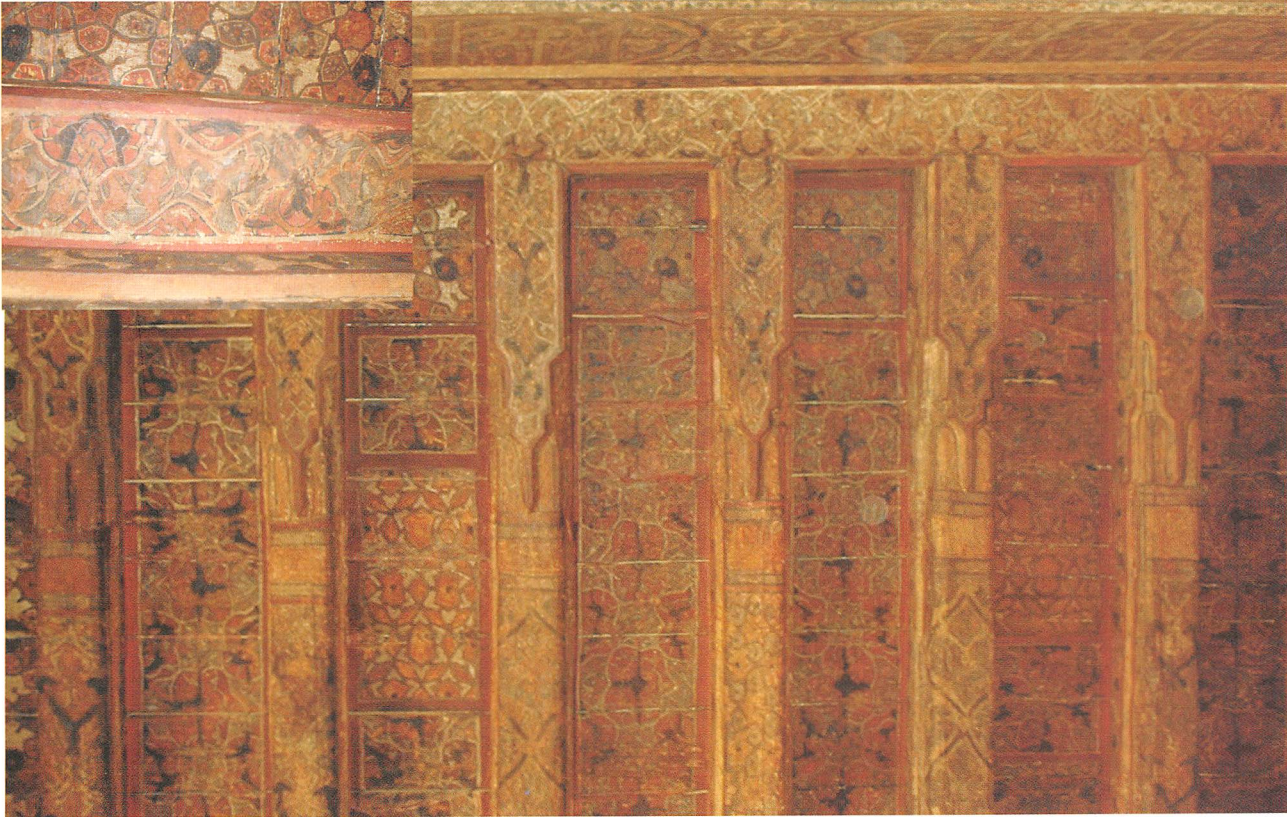
سقف السبيل بعد الترميم

- التنظيف الميكانيكي لإزالة الأتربة السطحية وخيوط العنكبوت باستخدام الفرش الناعمة
- التثبيت المبدئي للقشور اللونية وأرضيات التحضير المعرض للسقوط.
- التثبيت للقشور اللونية بشكل عام.
- التنظيف الكيميائي وذلك لإزالة الاتساخات الملتصقة بسطح الزخارف وذلك باستخدام المذيبات العضوية المخففة.
- ترميم النجارة للأجزاء المفقودة من السقف وذلك باستخدام نفس نوعية الخشب.
- التعقيم ضد الإصابات الفطرية والحشرية التي يمكن أن تكون موجودة.
- العزل النهائي للسقف.

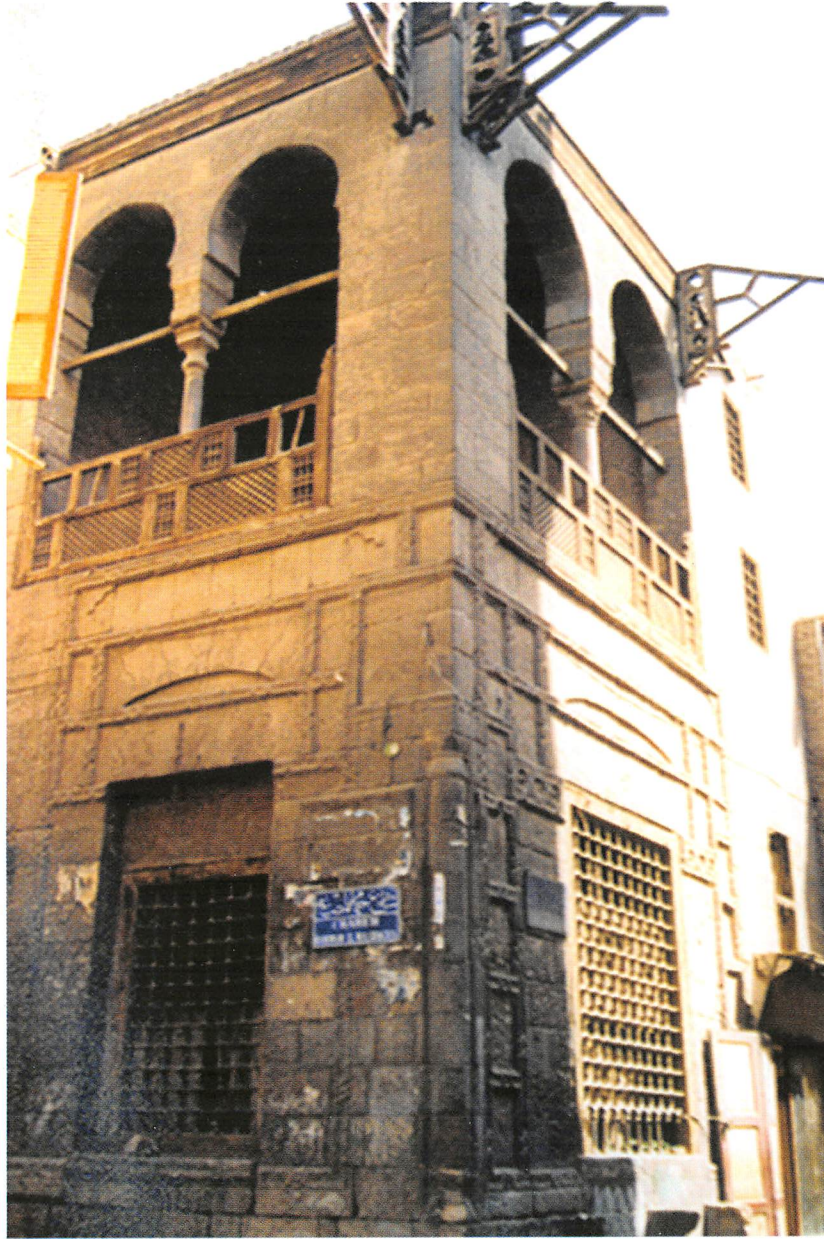
مظاهر التدهور على الواجهة الرئيسية

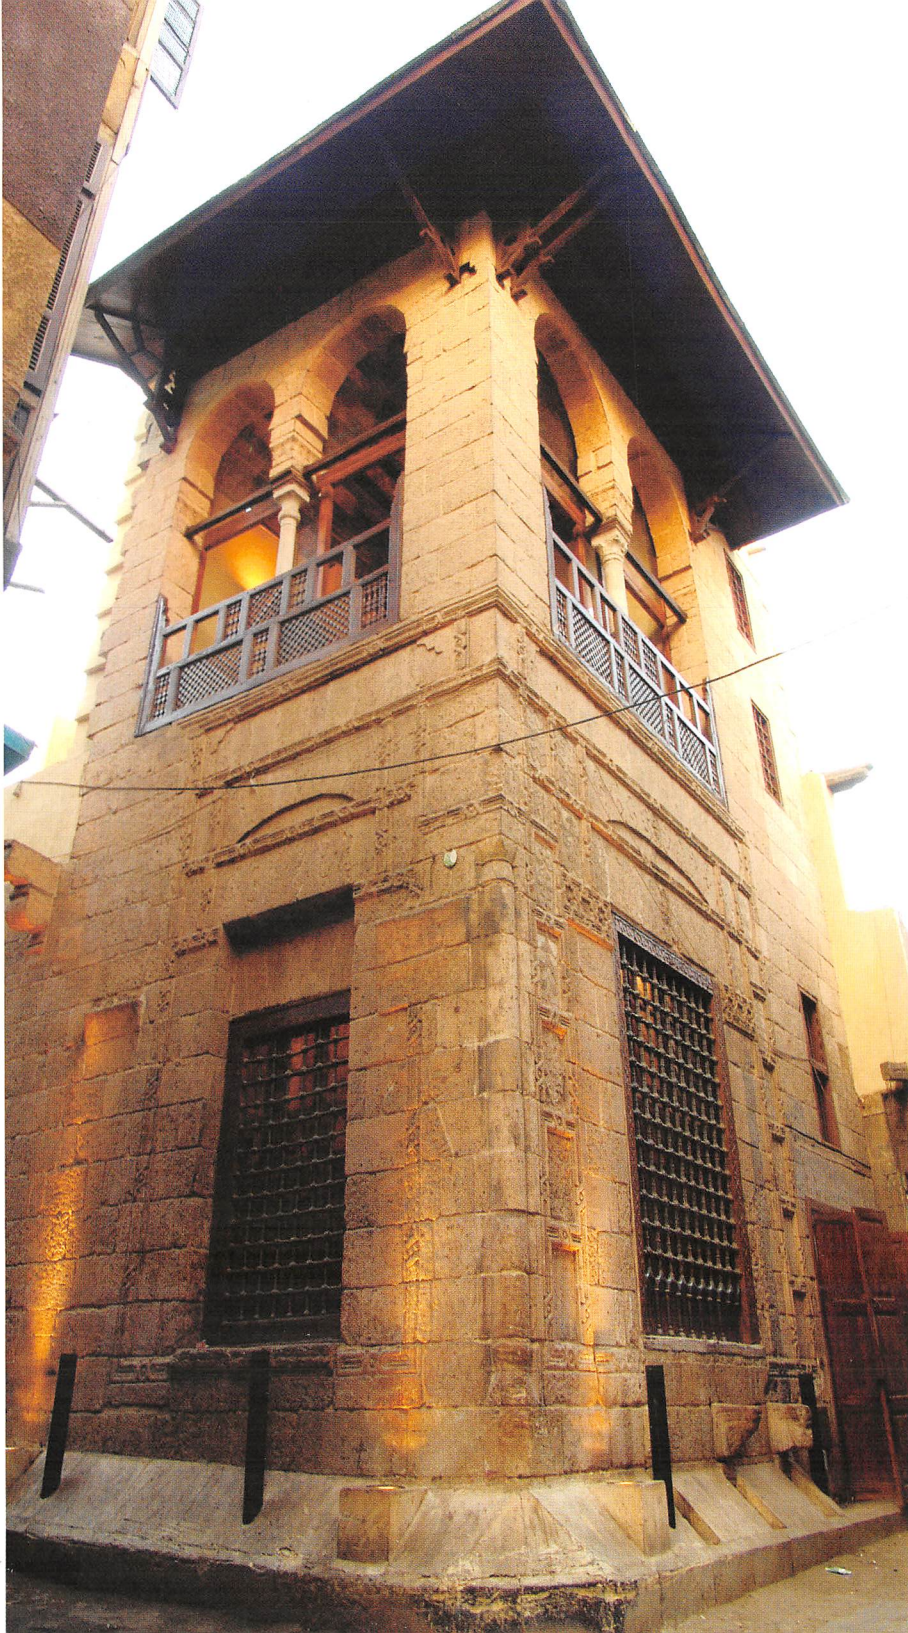
مظاهر التدهور بالسبيل والكتاب

تمت معالجة وترميم الأحجار المتآكلة بالأساسات من الخارج وحقن وتقوية الحشوة الداخلية لحوائط الأساسات باستخدام مونة جييرية متوافقة مع المونة القديمة، ولقد تم إزالة التعدي والإشغال القائم بالغرفة الملحقة بالسبيل وفك وإعادة بناء الحوائط غير الآمنة إنشائياً بفراغات الأثر وإزالة طبقات البياض التالفة والمستحدثة للكشف عن حالة الحوائط خلفها، والتي تتبعها ترميم ومعالجة للشروخ الموجودة بالحوائط. كما تم معالجة وإستكمال الأرضيات المفقودة بفراغات الأثر وتنفيذ طبقة عازلة للرطوبة أفقياً مع حقن الحوائط بمواد ذات أساس سليكوني لعزلها وصد المياه الصاعدة تحت تأثير الخاصية الشعرية، كما تم استبدال العناصر الخشبية التي فقدت قدرتها الإنشائية وعمل أسقف التخفيف أعلى الأسقف الخشبية وكذلك تدعيم أعتاب الشبائيك والأبواب وإعادة إنشاء الرفرف الخشبي للكتاب، كما تم فك وإعادة بناء الدرج بنوعية من الأحجار مطابقة للنوعية القديمة وبنفس التصميم، وكذلك تم تنفيذ نظام متكامل للإنذار ضد الحريق.

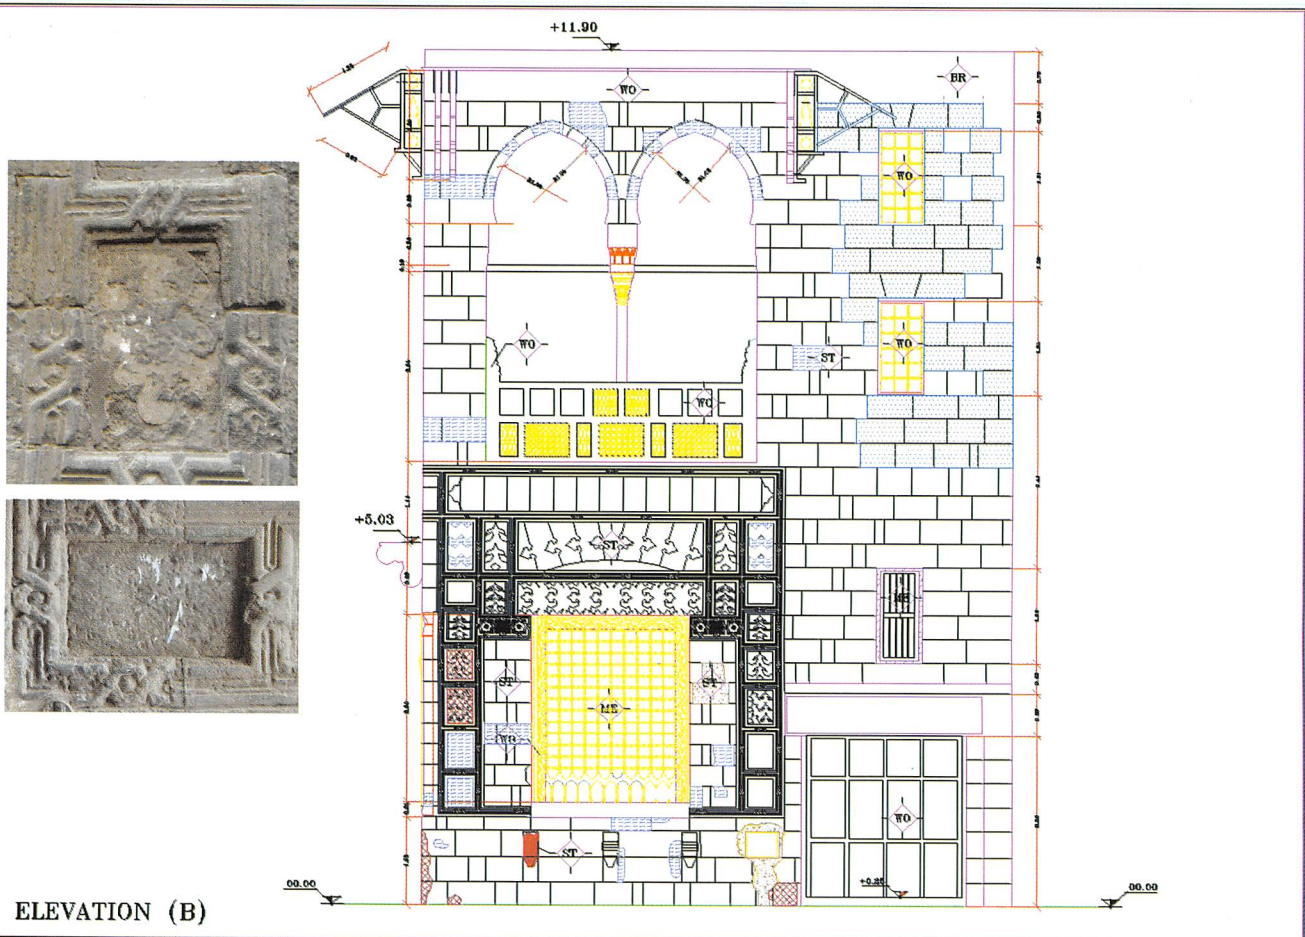
ترميم و دراسات اعمال الترميم الدقيق									
فقدان كامل للحجر	احجار مقدمه	ترميم حجر سابق	الوان مفقوده	رخام مفقود	شرح ثانوي بالحجر	اسافات معدنيه	قشره املاح سميكة	فقدان كامل للحجر	فقدان كامل للحجر
فقدان متوسط للحجر	طوب احمر مفقود	ترميم حلاط	الوان مفقوده	رخام متاكل	شرح رئيسي بالحجر	عناصر معدنيه	قشره املاح رقيقه	فقدان متوسط للحجر	فقدان متوسط للحجر
فقدان معتدل للحجر	سود عواميس مفقوده	حلاط مفقود	الوان مضافه	حديد مفقود	تطليل بالحجر	لحامات	ازمار املاح	فقدان معتدل للحجر	فقدان معتدل للحجر
فقدان ثانوي للحجر	ترميم سوده عواميس	شرح في عليه الصلاط	اتصالات	نحاس مفقود	تقدير	بلنج لرنيه		فقدان ثانوي للحجر	فقدان ثانوي للحجر

التوثيق المعماري لأحجار الواجهة موضح عليه مظاهر التلف

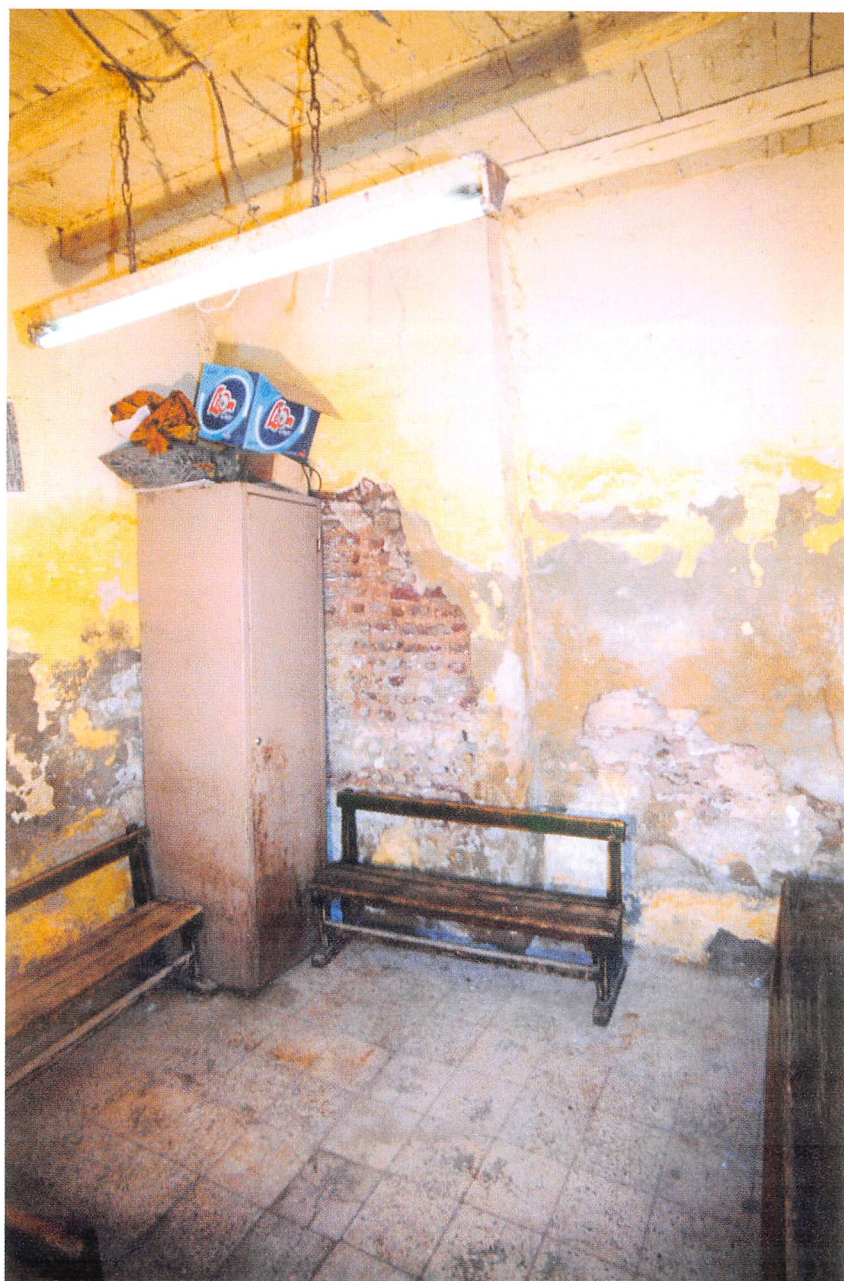
مظاهر التدهور على واجهات السبيل وفي الداخل

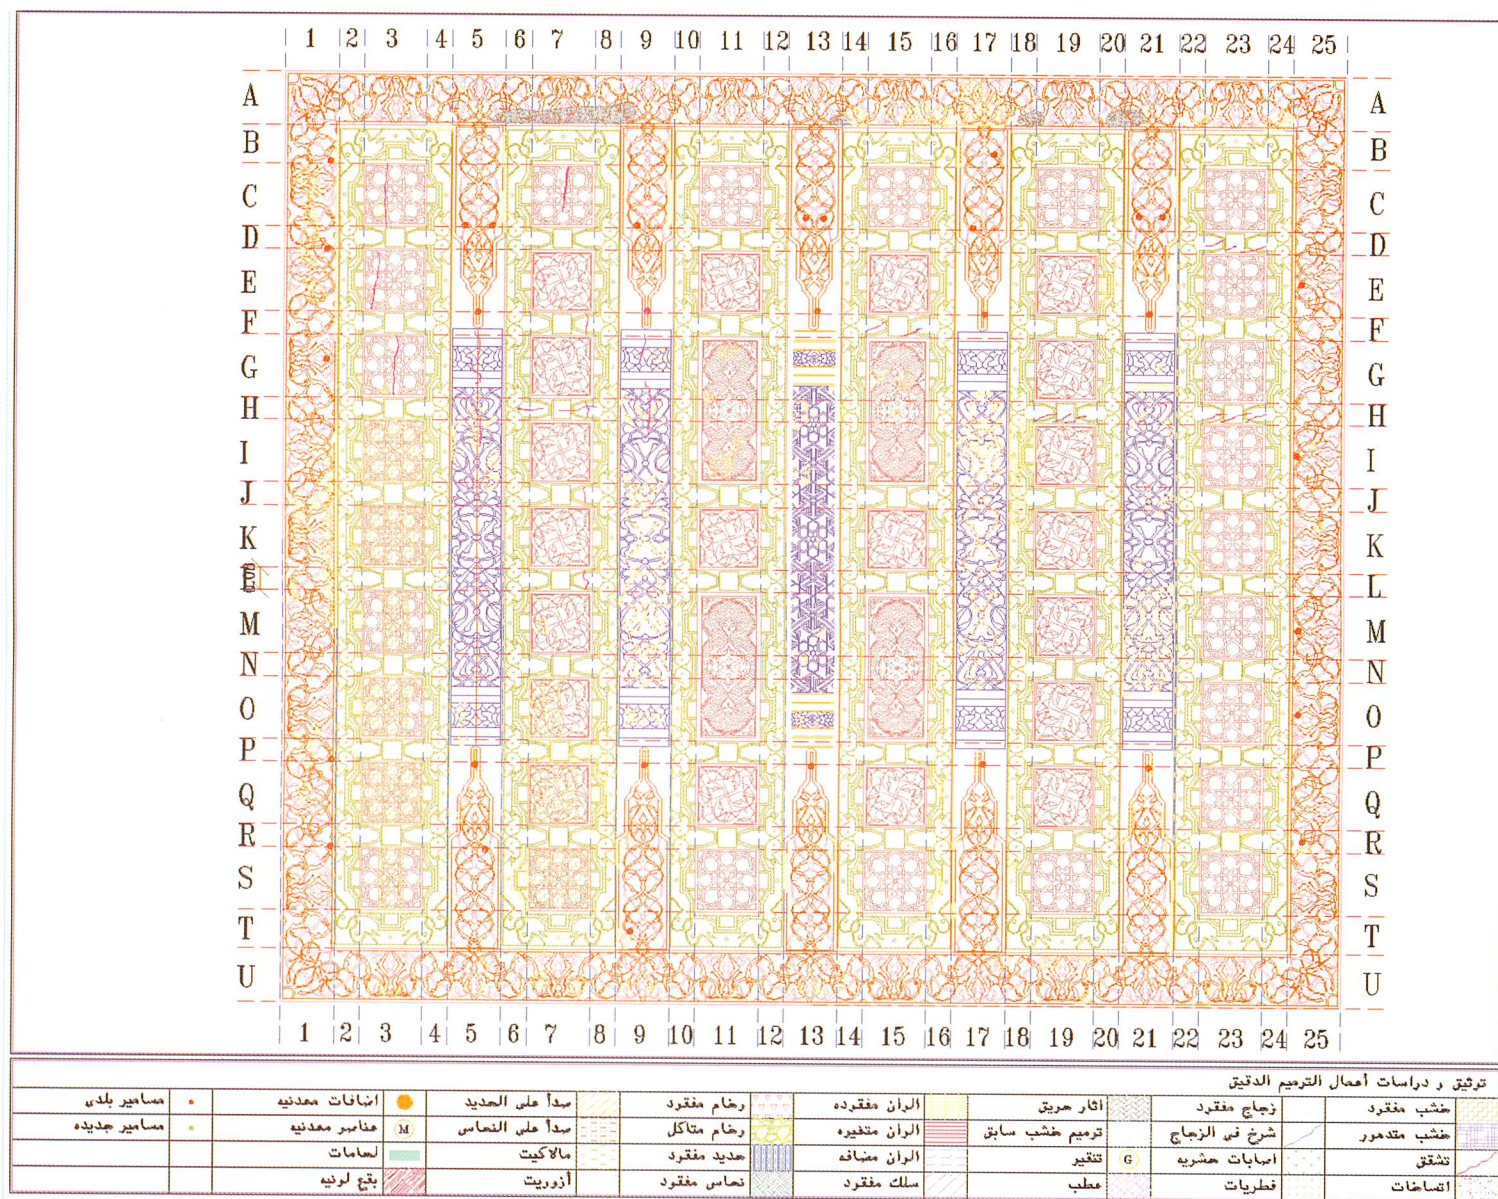
التوثيق المعماري للسقف الزخرفي بالسبيل موضح عليه مظاهر التلف

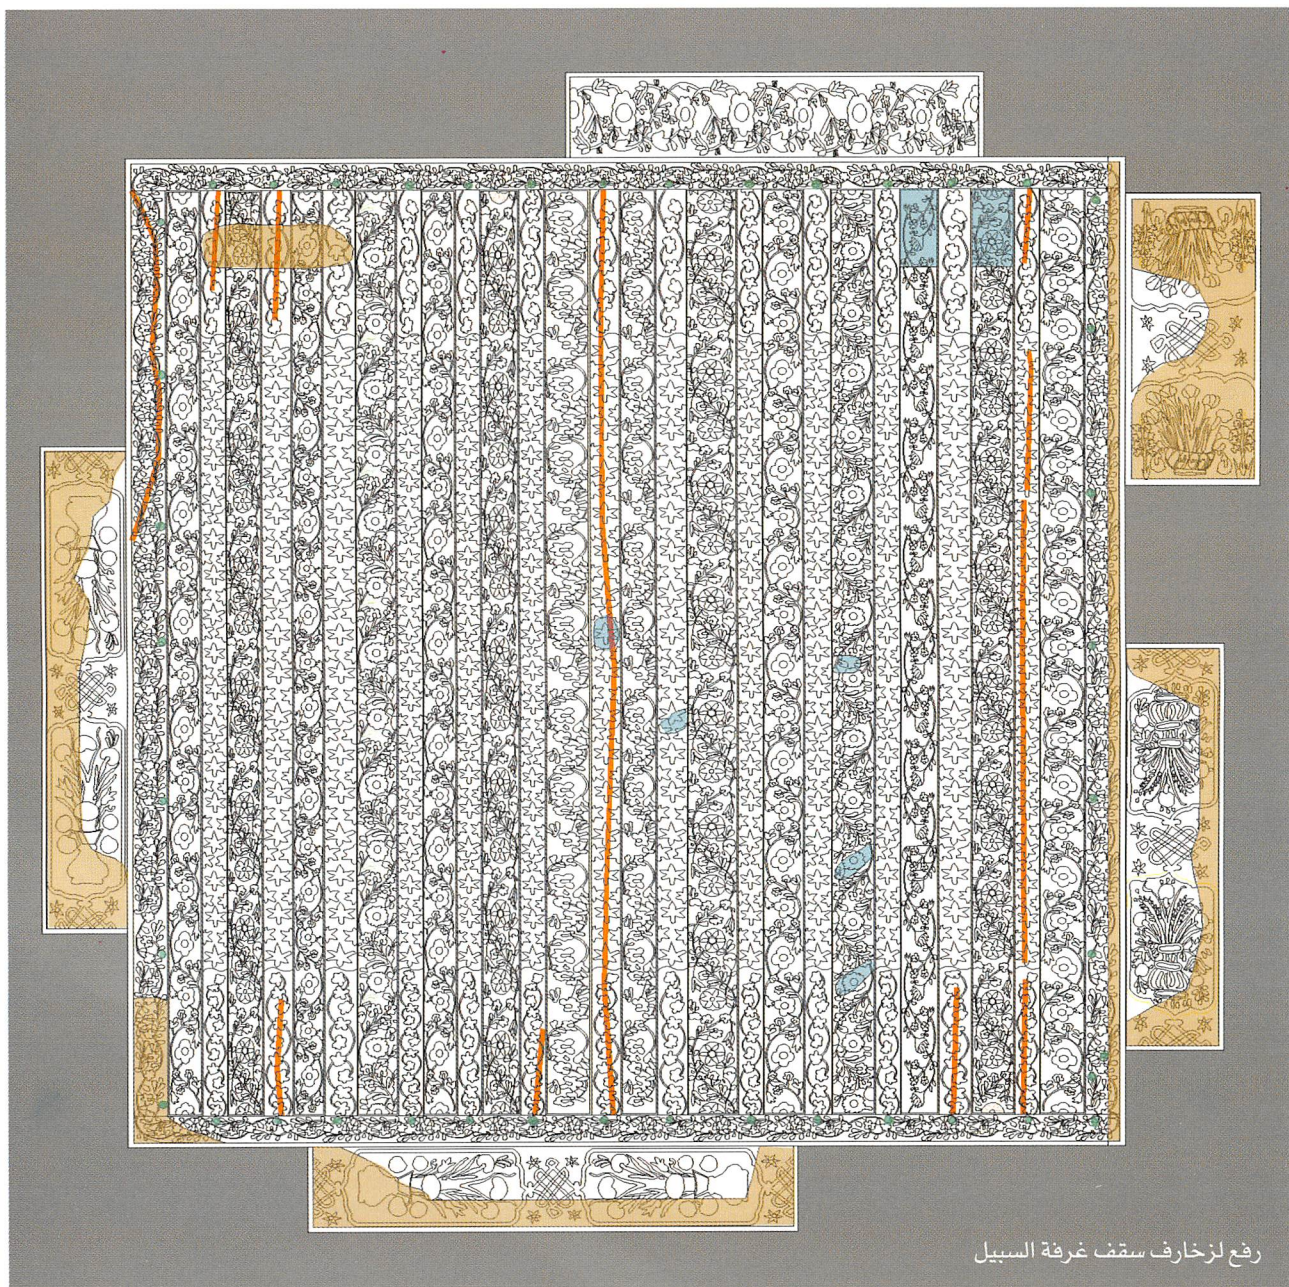
نماذج توضح حالة الأسقف المزخرفة

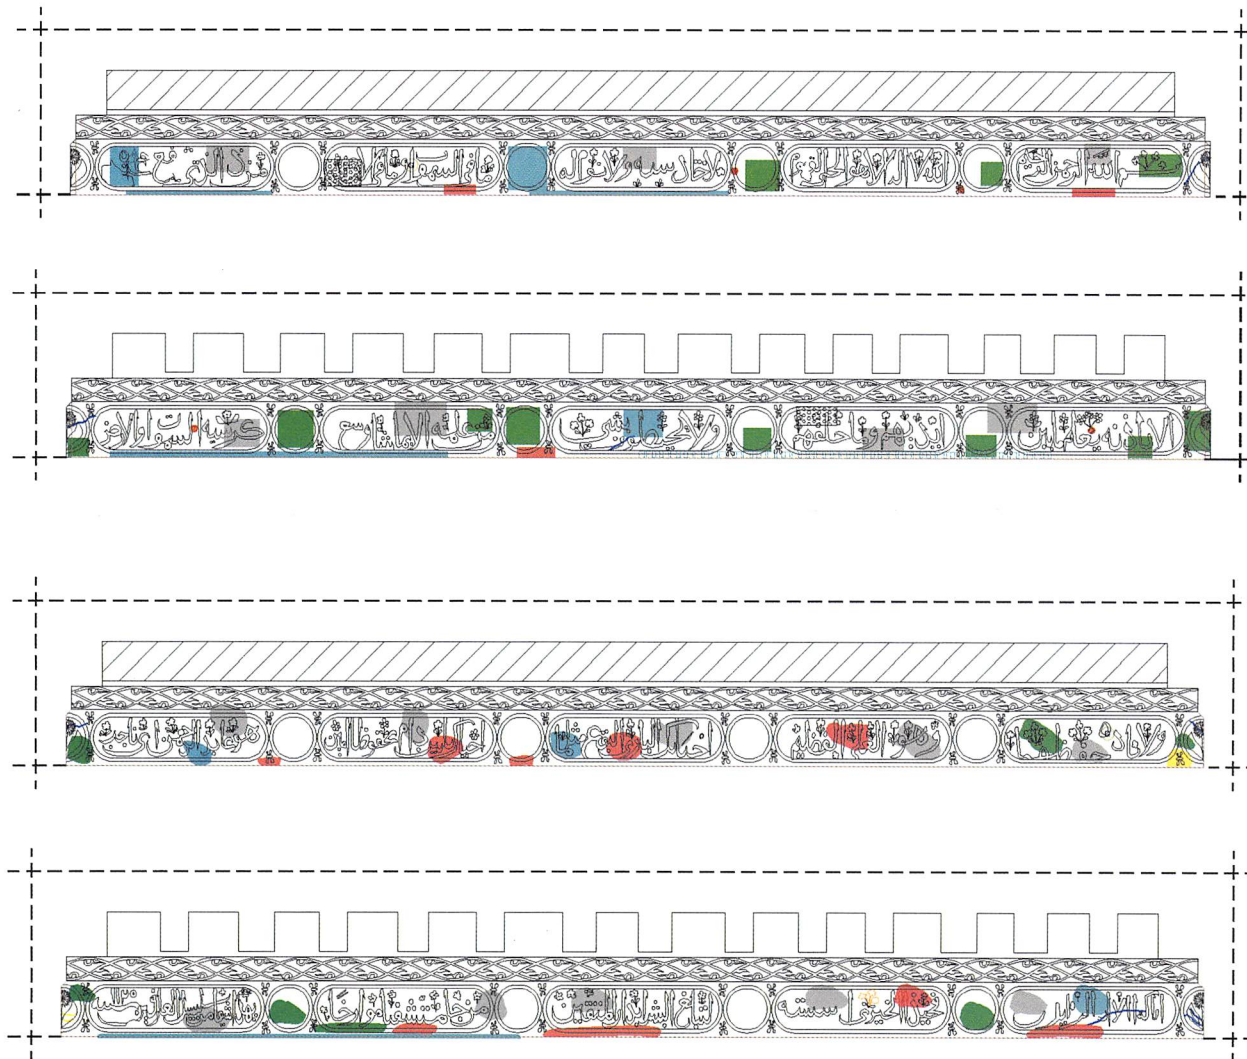
رفع لزخارف سقف غرفة السبيل

خشب متدهور

شروخ

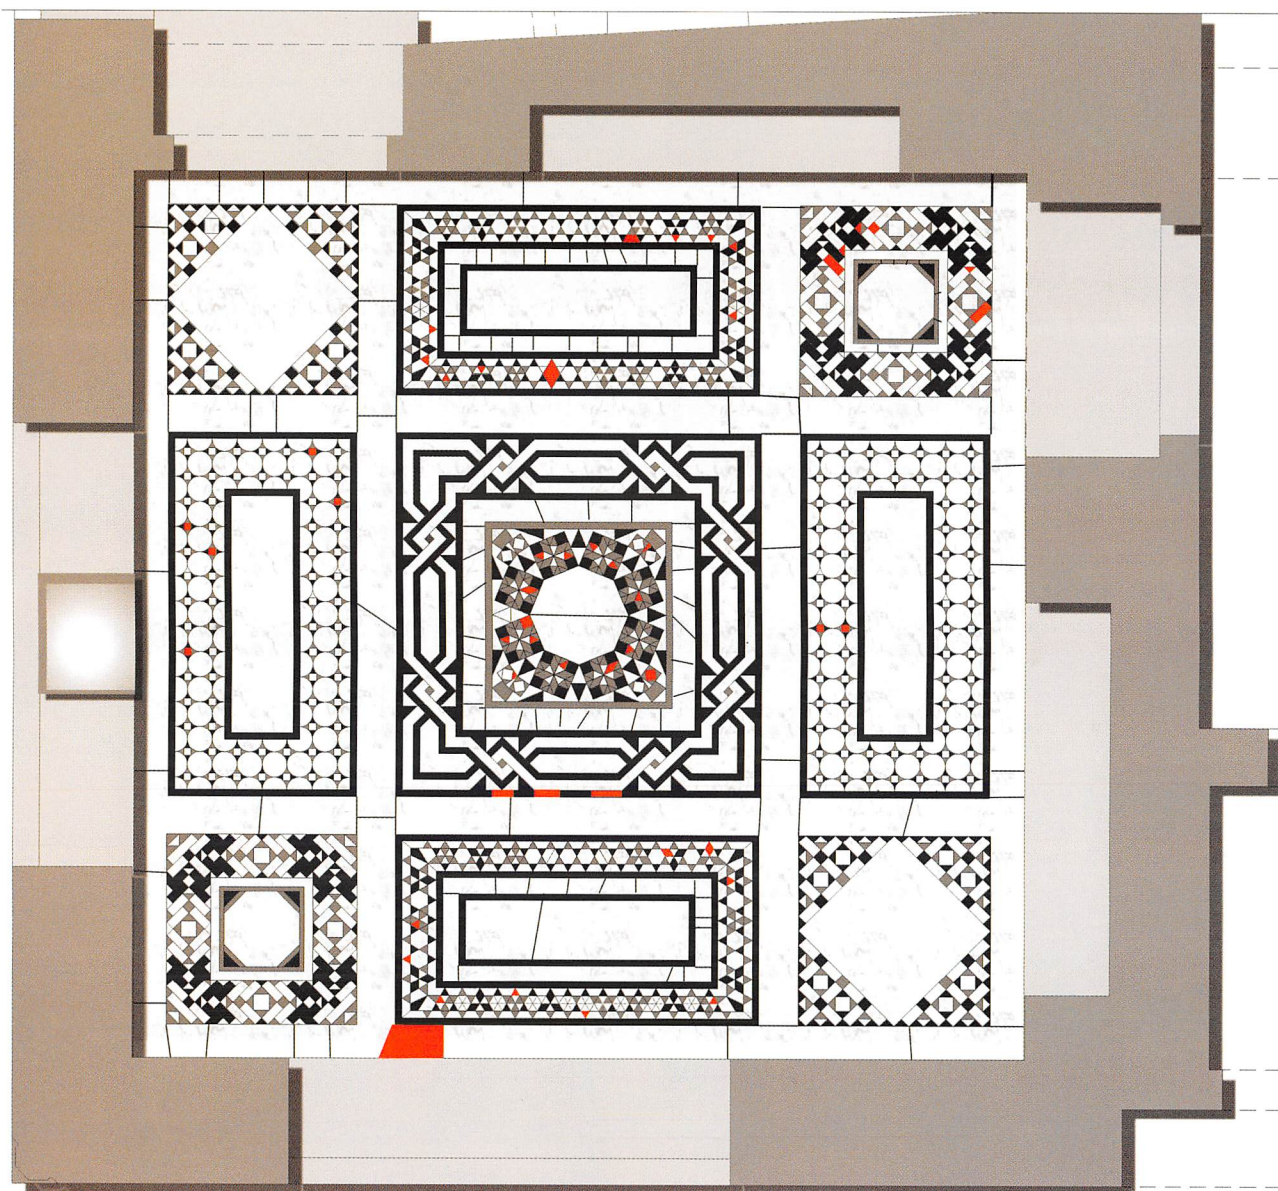
أرضية السبيل قبل الترميم

أجزاء مفقودة من الرخام

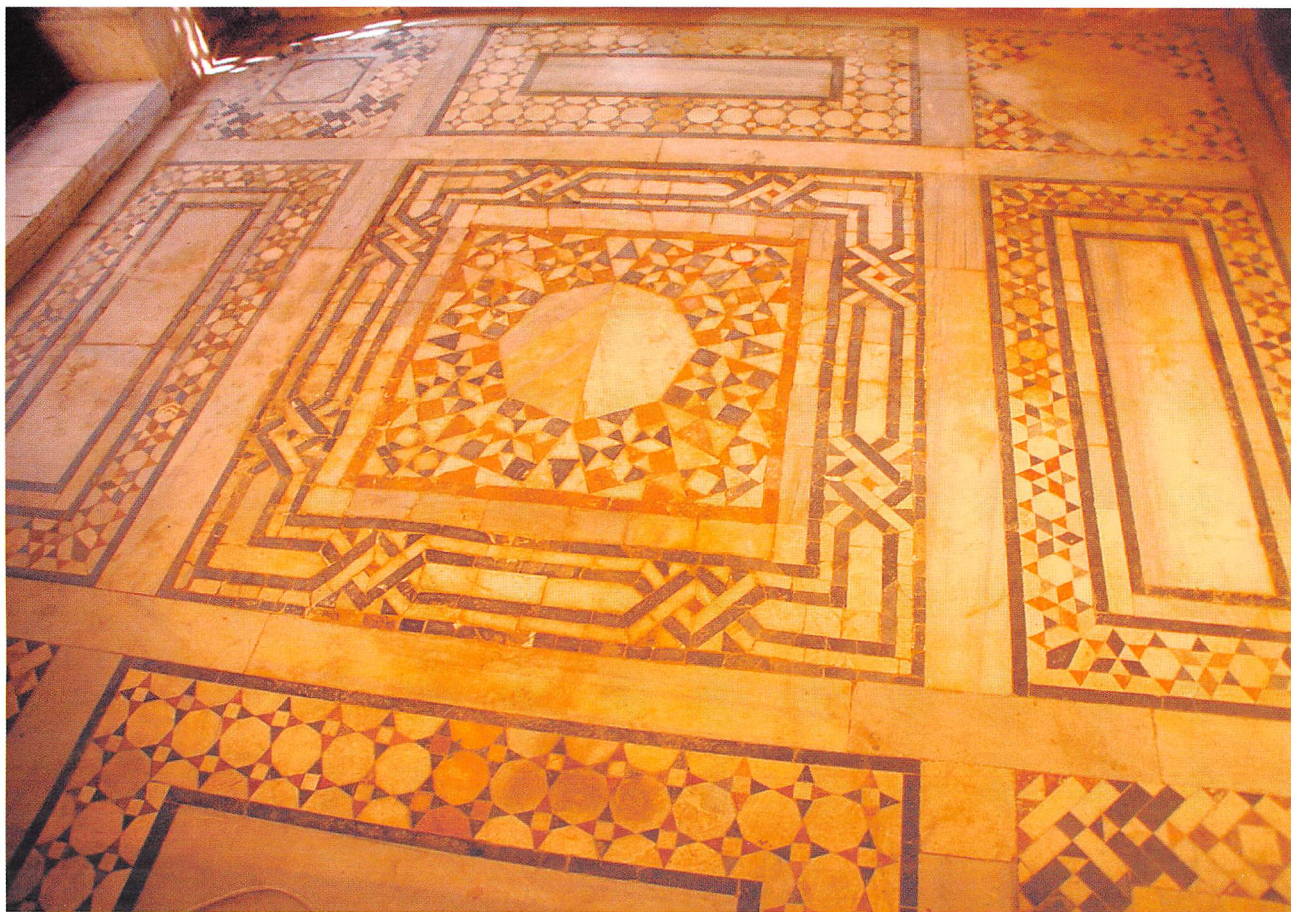
أرضية السبيل الرخامية بعد اتمام أعمال الترميم

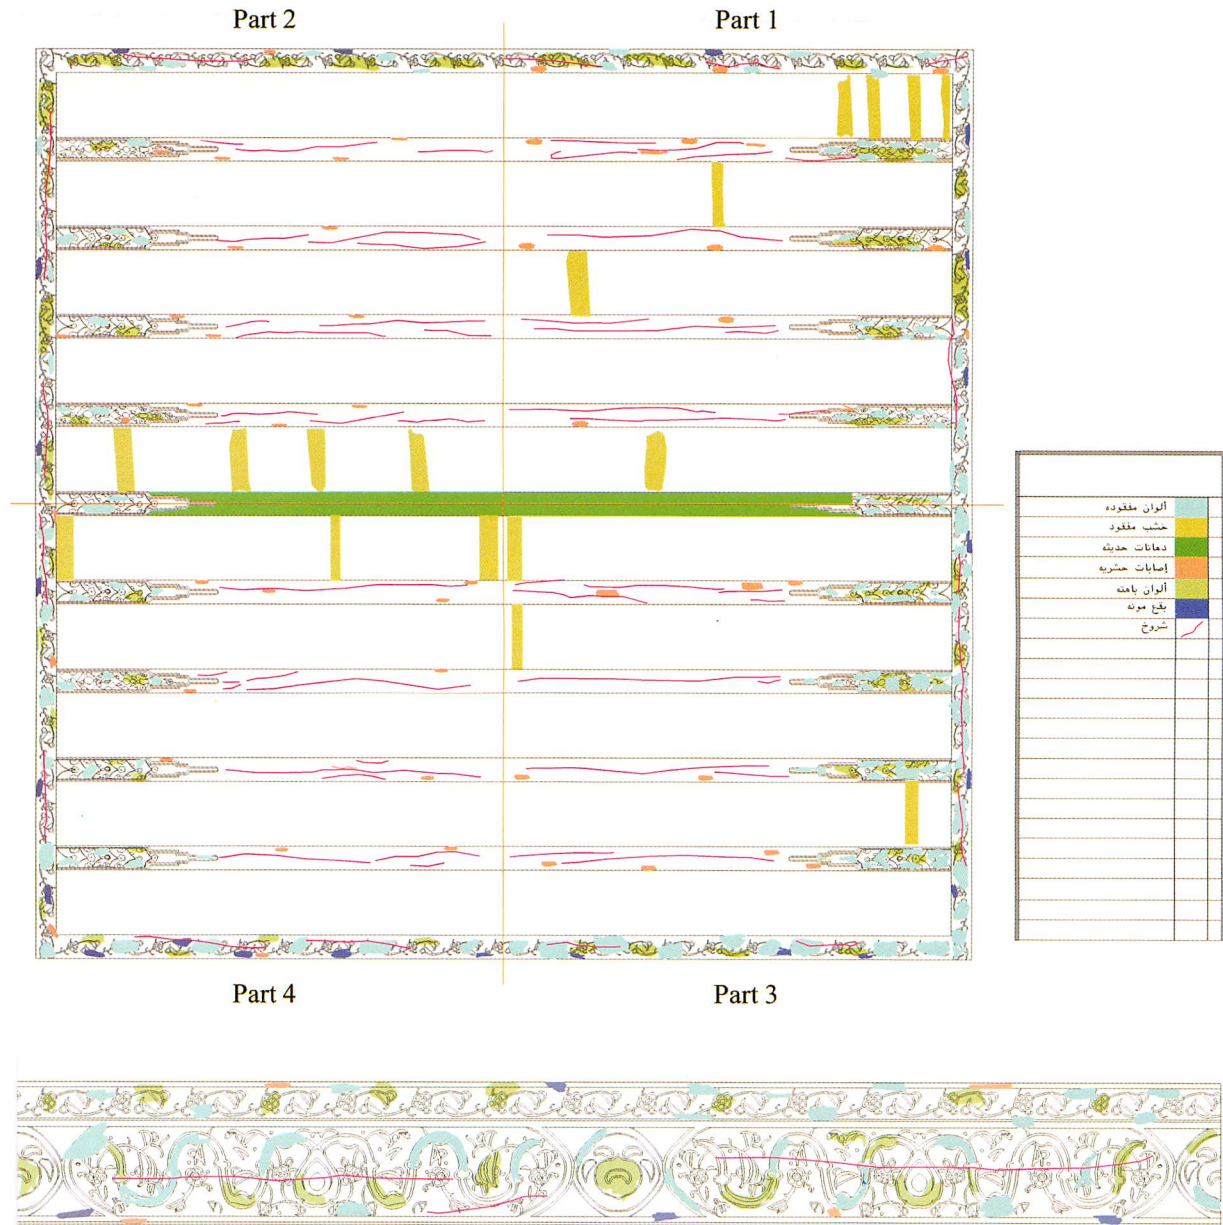
التوثيق المعماري للسقف المزخرف موضح عليه مظاهر التلف و نموذج لتحليل عينة لون

التوثيق المعماري للسقف المزخرف موضح عليه مظاهر التلف

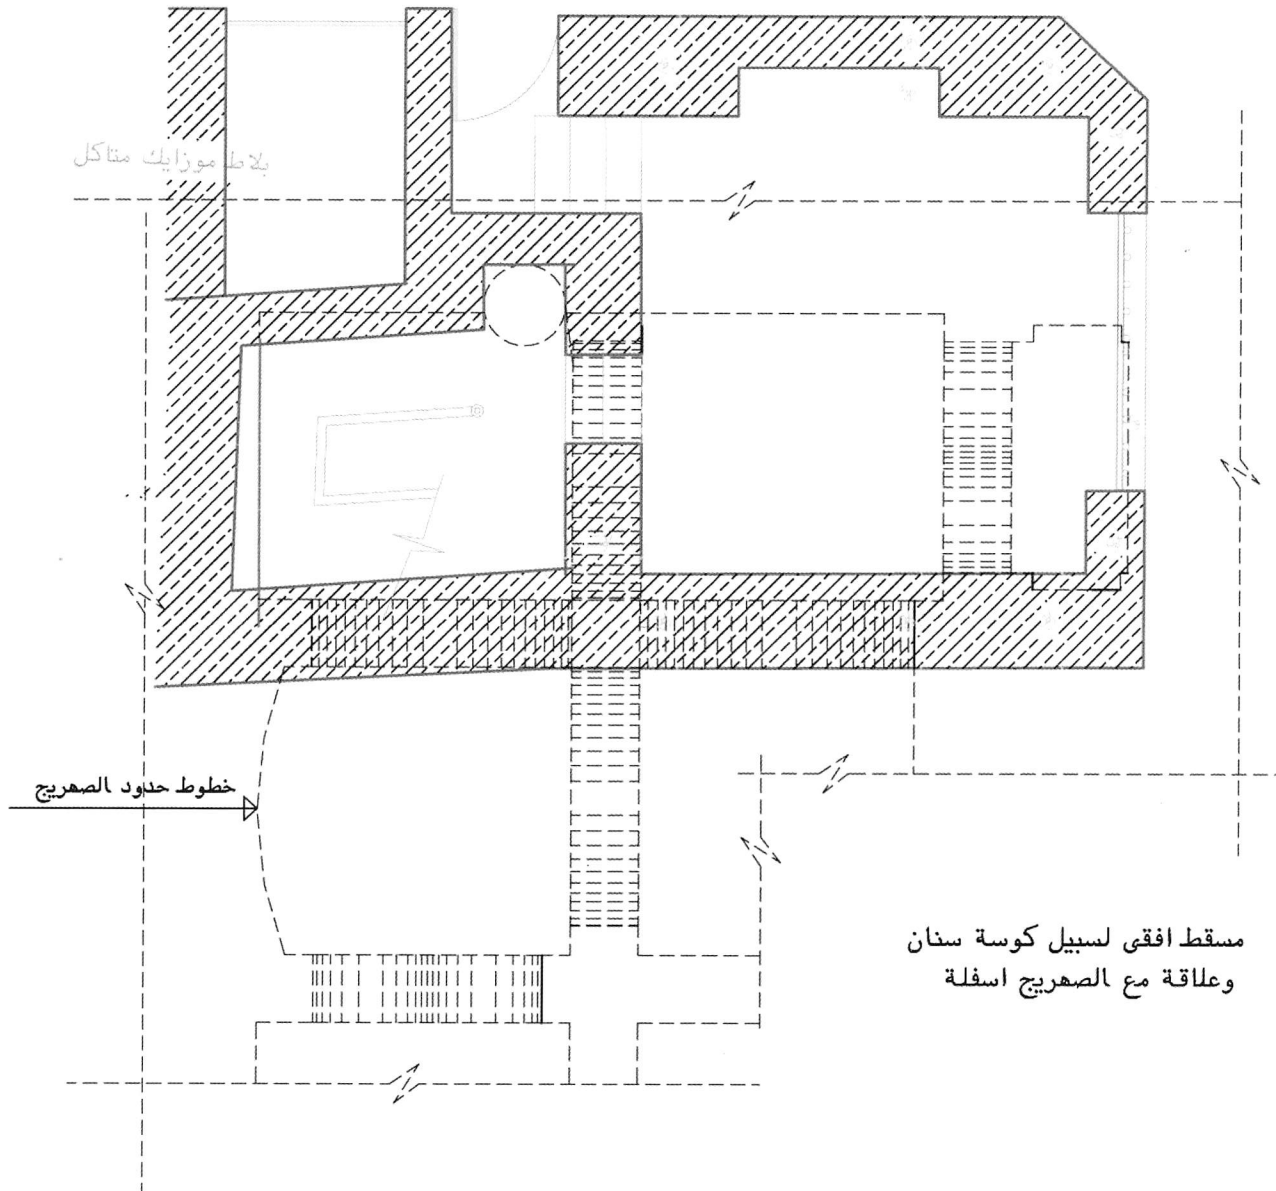
الحالة الإنشائية للصهرج

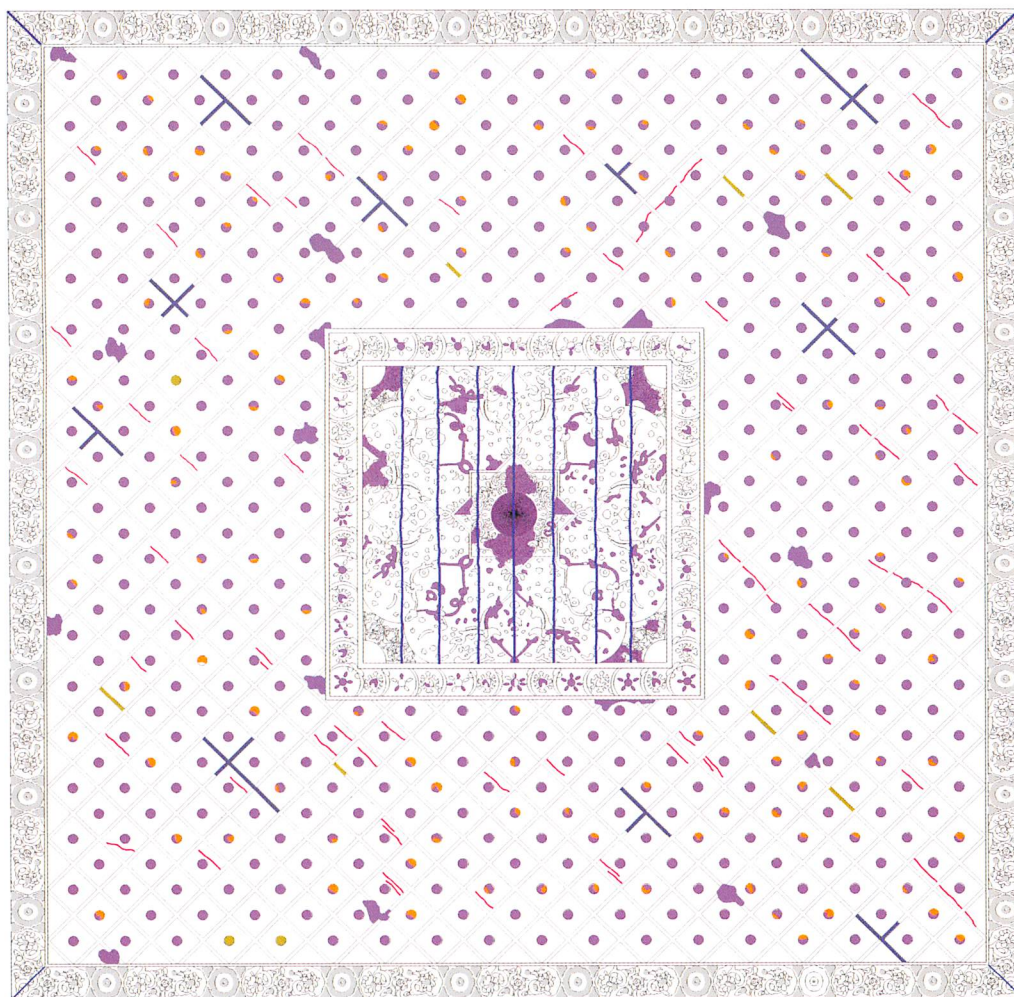
سقف السبيل المزخرف قبل الترميم وتوضيح مدى تدهوره عن قرب

التوثيق المعماري لسقف السبيل موضح عليه مظاهر التلف
